# Garagebyggnaden på Hörnefors prästgård Hörneå 8:4, Umeå kommun

Antikvarisk och byggnadsteknisk utredning

2024-10-17

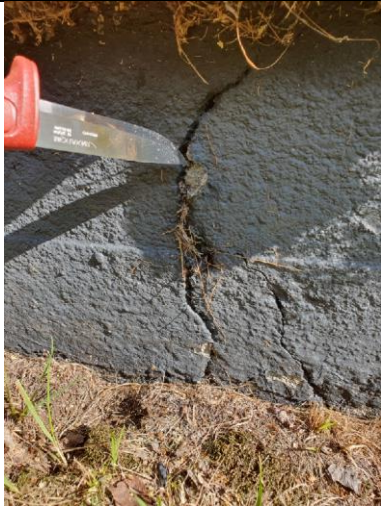
Bild 3

<b>Antikvariskt utlåtande</b>	<b>Byggnadstekniskt utlåtande</b>	<b>Renoveringsåtgärder och åtgärder för att bibehålla byggnadens kulturvärden</b>
<p>Typisk grundläggning för tidsperioden med en betonggrund samt torpargrund i en del. (Bild 1)</p>	<p>Stora sprickor i betonggolvet i garaget, till följd av att grundläggningen spruckit. (Bild 2)</p> <p>Sprickor i sockel och på minst ett ställe en genomgående spricka, dvs. att sockelbalken har gått av. (Bild 3)</p> <p>Sprickor i spolkant mot yttervägg i tvättrummet.</p>	<p>Färgtyp som andas, såsom silikatfärg.</p> <p>Ta bort rabatter mot grundmurarna.</p> <p>Sprickinjektering av sprickor i sockel.</p>
  <p>Bild 1</p>	  <p>Bild 2</p>

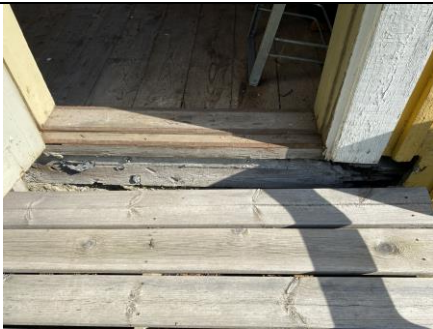
Bild 6

<b>Antikvariskt utlåtande</b>	<b>Byggnadstekniskt utlåtande</b>	<b>Renoveringsåtgärder och åtgärder för att bibehålla byggnadens kulturvärden</b>
<p>Typisk stomme för tidsperioden och byggnadstypen. (Bild 4 och 5)</p> <p>Syllen är blottlagd i mötet med de nya trapporna. (Bild 6)</p>	<p>Större delen av huset är oisolerat och stommen är nästan helt inspekterbar.</p> <p>På delar av ytterväggen är stommen inklädd, men inget pekar på någon skada.</p> <p>Helhetsbedömningen är att stommen är i gott skick.</p> <p>Fuktskador i syllen med rötskadat trä under dörrarna med senare tillkomna trappor. (Bild 7)</p>	<p>Ilagning med tätvuxet virke i syllen vid de senare tillkomna trapporna.</p>

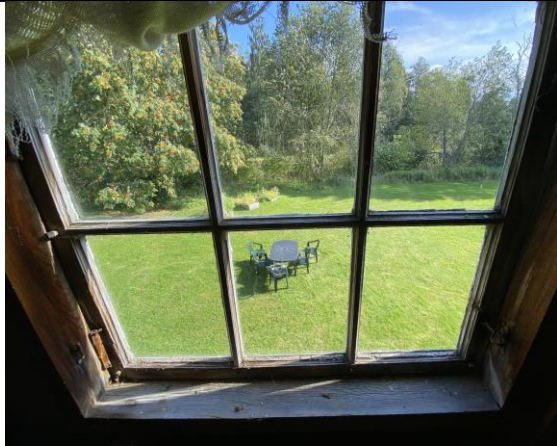
Bild 12, 13 och 14

<b>Antikvariskt utlåtande</b>	<b>Byggnadstekniskt utlåtande</b>	<b>Renoveringsåtgärder och åtgärder för att bibehålla byggnadens kulturvärden</b>
<p>Äldre fönster av tappad enkeltyp med fast spöjs och kittning. Vissa har även hörnjärn. (Bild 12, 13 och 14) Fönstren skulle kunna vara äldre än från 1939.</p> <p>Ytterdörrar i öster och två i väster är troligtvis ursprungliga med tillhörande trycken. (Bild 16 och 17)</p> <p>I norr finns det en enkel träport i fasaden med smidda portgångjärn.</p> <p>Ytterdörren i söder är inte ursprunglig och</p>	<p>Ett vindsfönster är trasigt och vatten kan med enkelhet tränga in vid regn. Inga fuktskador finns, men på sikt behöver fönstret åtgärdas.</p> <p>Överlag bör alla fönster kittas om då det ser ut att finnas en viss fuktinträning kring fönstren. (Bild 15)</p> <p>I ett rum (rum 3, se skiss nedan) finns yttlig mögelpåväxt på fönsterbänken och på fönstrets mittpost. Friskt och hårt trä bakom skiktet med mögel.</p>	<p>Generell rekommendation – plocka ur samtliga fönster, skrapa och måla med linolfärg enligt färgtillverkarens system. Alla trätappar ses över och slås i, hörnbeslag rengörs, rostskyddsbehandlas, skruvas tillbaka och målas in.</p> <p>Generell rekommendation - ytterdörren i öster och två i väster skrapas från lös färg på utsidan, masonitskivan spikas fast, eventuellt ersätts</p>

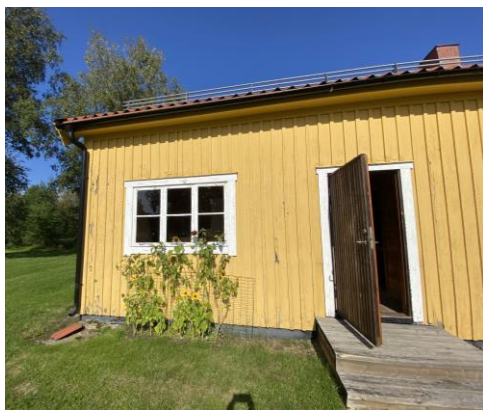
Bild 18

<p>har byggts om senare, troligtvis vid 1970-talet då överljusfönstret byggdes för. (Bild 18)</p> <p>Garageporten mot söder är en modern rullport, troligtvis i aluminium. (Bild 19)</p>		<p>med ny, därefter målas med linoljefärg, i kulör likt befintlig. Samtliga trycken borstas och rengörs och linoljebränns eller använd annan lämplig rostskyddsbehandling. Insidan på dörrbladen lämnas orörda.</p> <p>Specifikt –ytterdörr i öster, där överljusfönstrets understycke behöver ses över, eventuellt bytas till nytt tätvuxet virke samt kittas om. (Bild 20) Nedre utanpåliggande bräda, framför masoniten behöver ses över, eventuellt bytas till nytt tätvuxet virke. (Bild 21)</p> <p>Specifikt - port mot norr, underhåll genom skrapning och målning, byte av enstaka lågt sittande locklister.</p> <p>Specifikt - ytterdörr söder – utsida oljas in.</p> <p>Garageport mot söder – okänt skick.</p>

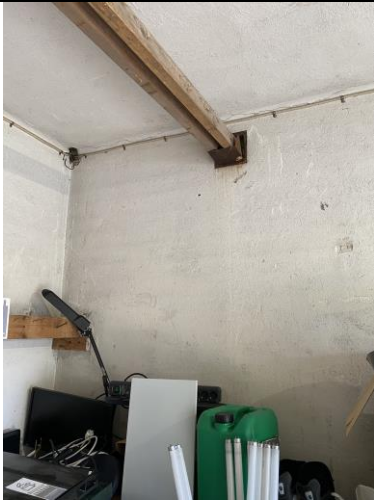
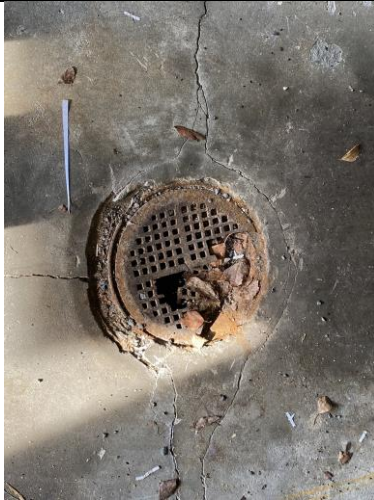
Rum 1

<b>Antikvariskt utlåtande</b>	<b>Byggnadstekniskt utlåtande</b>	<b>Renoveringsåtgärder och åtgärder för att bibehålla byggnadens kulturvärden</b>
<p>1 – Sprickor i gjutet golv. Vertikala sprickor i vägg intill ventil.</p> <p>2 – Hål i murstock och skada i murstockens puts. Sprickor i gjutet golv. Fast inredning borttagen och väggen lämnad utan åtgärd. Fönsterfoder</p>	<p>4 - Golvlucka till stängt utrymme, hög fuktighet i torpargrund, sprider fukt tillovanliggande rum, lucka tätas, organiskt material i undergrund avlägsnas.</p>	<p>1 - Eventuell lagning av sprickor i golv med bruk likt befintligt, täckmålas ej.</p> <p>2 – täta hål i murstock, puts laga skada i murstock och måla in med färgtyp och kulör likt befintligt. Eventuell lagning av sprickor i golv med</p>

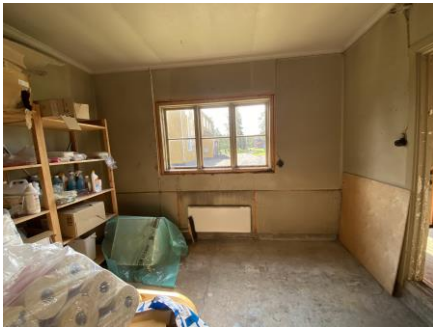
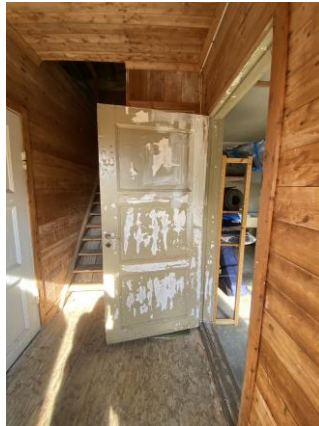
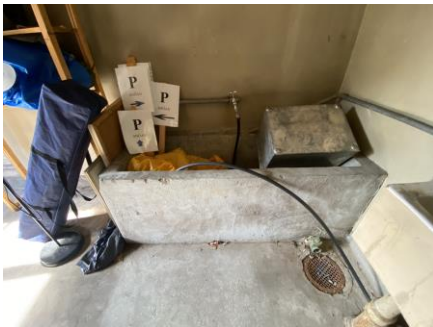
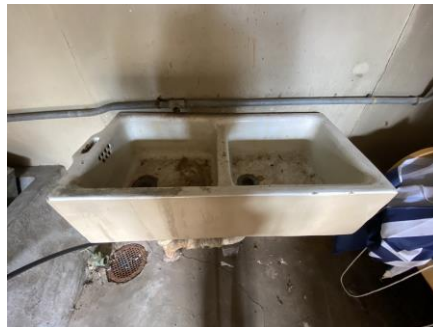
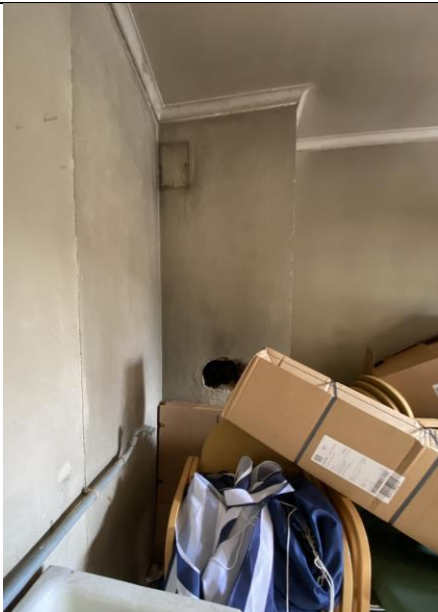
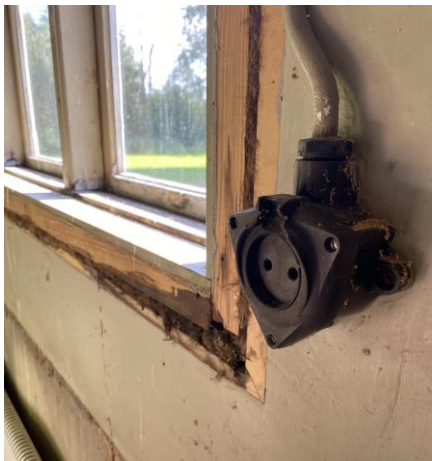
Rum 2

<p>borttaget. Äldre spegeldörr, sliten.</p> <p>3 – Inläckage vid fönster som orsakat fuktros på träet. Äldre spegeldörr, sliten.</p> <p>4 – Fuktrosor på tapetvåder på vägg och undertak.</p> <p>Lukt från utrymmet under golv där vattenavstängningskranen sitter.</p> <p>5 – inga observationer</p> <p>6 – Panelbrädor saknas vid entrédörr.</p> <p>7 – inga observationer</p> <p>8 – inga observationer</p>		<p>bruk likt befintligt, täckmålas ej.</p> <p>Fönsterfoder, med mått likt befintliga i rum 4, spikas eventuellt upp. Foder av släthyvlat trä, hörn geras och lämnas omålat eller målas in i likt väggkulör. Dörren kan målas i linoljefärg och kulör likt befintligt. Tröskellister av metall bibehålls.</p> <p>3 – Fönster kittas om och mötet mellan fönsterkarm och vägg tätas. Eventuellt sandpappra bort fönsterkarmens fuktros, olja in med linolja. Dörren kan målas i linoljefärg och kulör likt befintligt.</p> <p>Tröskellist av metall bibehålls.</p> <p>4 – tapetvåder tas bort från väggar och tak. Metallventil sätts in i grunden för bättre luftning. Golvluckan tätas för att få bort fukt och lukt i rummet.</p> <p>5 – Målade markeringar efter verktyg på väggen bibehålls.</p> <p>6 – Inga åtgärder, förutom vid entrédörr där borttagna panelbrädor ersätts likt befintlig paneltyp.</p> <p>Blyertsskrift med byggåret 1939 på väggen, till vänster om vindstrappan bibehålls.</p> <p>7 – Inga åtgärder</p> <p>8 – Inga åtgärder</p>

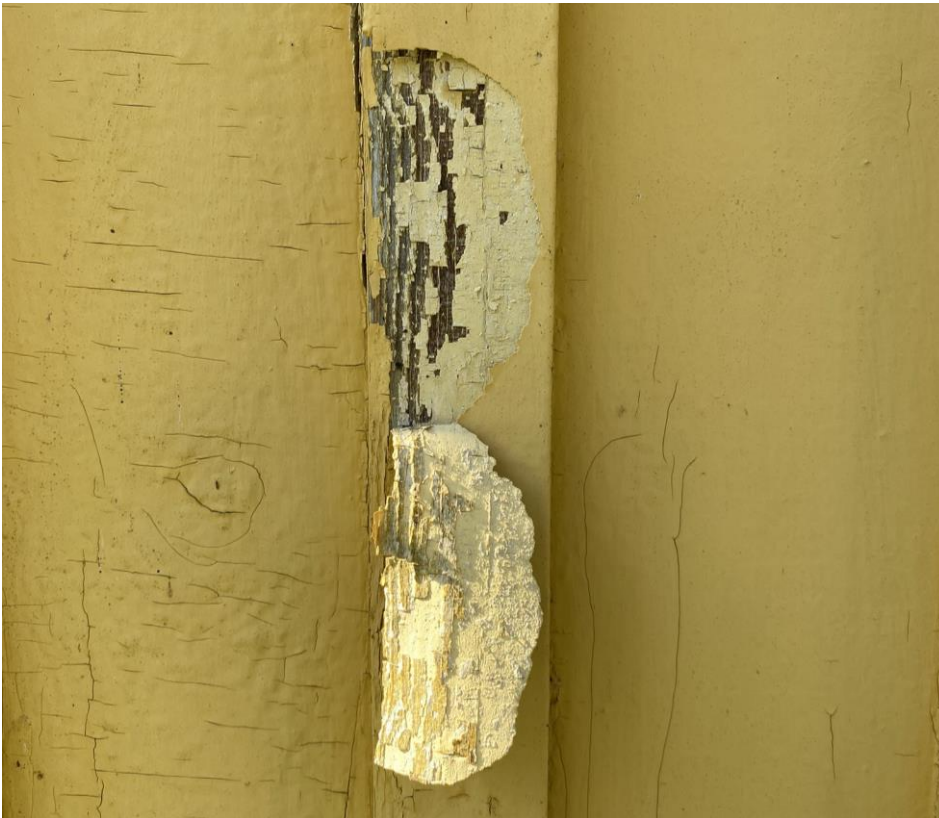
Bild 4 Detalj av fasaden. Den mörkare gula alkydfärgen flagar och under den syns en ljusare och mildare gul kulör och en färgtyp som bedöms vara linoljefärg.
