# Garagebyggnaden på Hörnefors prästgård Hörneå 8:4, Umeå kommun

Antikvarisk och byggnadsteknisk utredning

2024-10-17

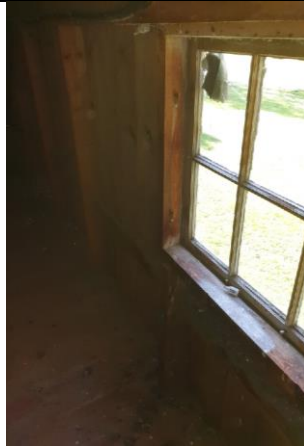
Bild 15

<b>Antikvariskt utlåtande</b>	<b>Byggnadstekniskt utlåtande</b>	<b>Renoveringsåtgärder och åtgärder för att bibehålla byggnadens kulturvärden</b>
<p>Äldre fönster av tappad enkeltyp med fast spöjs och kittning. Vissa har även hörnjärn. (Bild 12, 13 och 14) Fönstren skulle kunna vara äldre än från 1939.</p> <p>Ytterdörrar i öster och två i väster är troligtvis ursprungliga med tillhörande trycken. (Bild 16 och 17)</p> <p>I norr finns det en enkel träport i fasaden med smidda portgångjärn.</p> <p>Ytterdörren i söder är inte ursprunglig och</p>	<p>Ett vindsfönster är trasigt och vatten kan med enkelhet tränga in vid regn. Inga fuktskador finns, men på sikt behöver fönstret åtgärdas.</p> <p>Överlag bör alla fönster kittas om då det ser ut att finnas en viss fuktinträning kring fönstren. (Bild 15)</p> <p>I ett rum (rum 3, se skiss nedan) finns yttlig mögelpåväxt på fönsterbänken och på fönstrets mittpost. Friskt och hårt trä bakom skiktet med mögel.</p>	<p>Generell rekommendation – plocka ur samtliga fönster, skrapa och måla med linolfärg enligt färgtillverkarens system. Alla trätappar ses över och slås i, hörnbeslag rengörs, rostskyddsbehandlas, skruvas tillbaka och målas in.</p> <p>Generell rekommendation - ytterdörren i öster och två i väster skrapas från lös färg på utsidan, masonitskivan spikas fast, eventuellt ersätts</p>

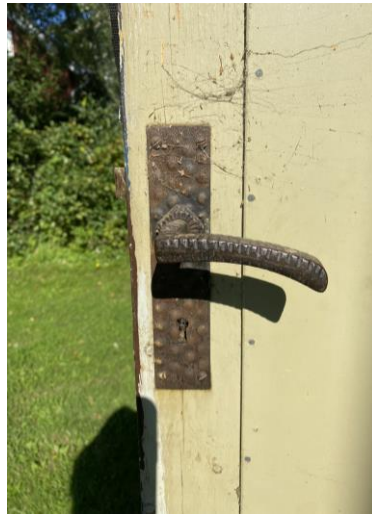
Bild 17

<p>har byggts om senare, troligtvis vid 1970-talet då överljusfönstret byggdes för. (Bild 18)</p> <p>Garageporten mot söder är en modern rullport, troligtvis i aluminium. (Bild 19)</p>		<p>med ny, därefter målas med linoljefärg, i kulör likt befintlig. Samtliga trycken borstas och rengörs och linoljebränns eller använd annan lämplig rostskyddsbehandling. Insidan på dörrbladen lämnas orörda.</p> <p>Specifikt –ytterdörr i öster, där överljusfönstrets understycke behöver ses över, eventuellt bytas till nytt tätvuxet virke samt kittas om. (Bild 20) Nedre utanpåliggande bräda, framför masoniten behöver ses över, eventuellt bytas till nytt tätvuxet virke. (Bild 21)</p> <p>Specifikt - port mot norr, underhåll genom skrapning och målning, byte av enstaka lågt sittande locklister.</p> <p>Specifikt - ytterdörr söder – utsida oljas in.</p> <p>Garageport mot söder – okänt skick.</p>

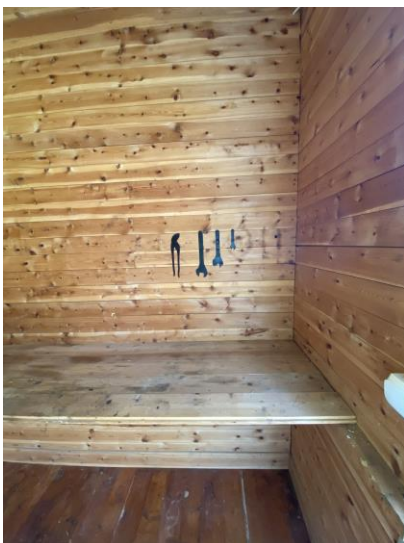
Rum 4

<p>borttaget. Äldre spegeldörr, sliten.</p> <p>3 – Inläckage vid fönster som orsakat fuktros på träet. Äldre spegeldörr, sliten.</p> <p>4 – Fuktrosor på tapetvåder på vägg och undertak.</p> <p>Lukt från utrymmet under golv där vattenavstängningskranen sitter.</p> <p>5 – inga observationer</p> <p>6 – Panelbrädor saknas vid entrédörr.</p> <p>7 – inga observationer</p> <p>8 – inga observationer</p>		<p>bruk likt befintligt, täckmålas ej.</p> <p>Fönsterfoder, med mått likt befintliga i rum 4, spikas eventuellt upp. Foder av släthyvlat trä, hörn geras och lämnas omålat eller målas in i likt väggkulör. Dörren kan målas i linoljefärg och kulör likt befintligt. Tröskellister av metall bibehålls.</p> <p>3 – Fönster kittas om och mötet mellan fönsterkarm och vägg tätas. Eventuellt sandpappra bort fönsterkarmens fuktros, olja in med linolja. Dörren kan målas i linoljefärg och kulör likt befintligt.</p> <p>Tröskellist av metall bibehålls.</p> <p>4 – tapetvåder tas bort från väggar och tak. Metallventil sätts in i grunden för bättre luftning. Golvluckan tätas för att få bort fukt och lukt i rummet.</p> <p>5 – Målade markeringar efter verktyg på väggen bibehålls.</p> <p>6 – Inga åtgärder, förutom vid entrédörr där borttagna panelbrädor ersätts likt befintlig paneltyp.</p> <p>Blyertsskrift med byggåret 1939 på väggen, till vänster om vindstrappan bibehålls.</p> <p>7 – Inga åtgärder</p> <p>8 – Inga åtgärder</p>
