RAPPORT
**HYDROGEOLOGISK UTREDNING
KLUBBEN, YTTERSJÖ**

UPPDRAG 301644, Geohydrologi Klubben

Titel på rapport: Hydrogeologisk utredning

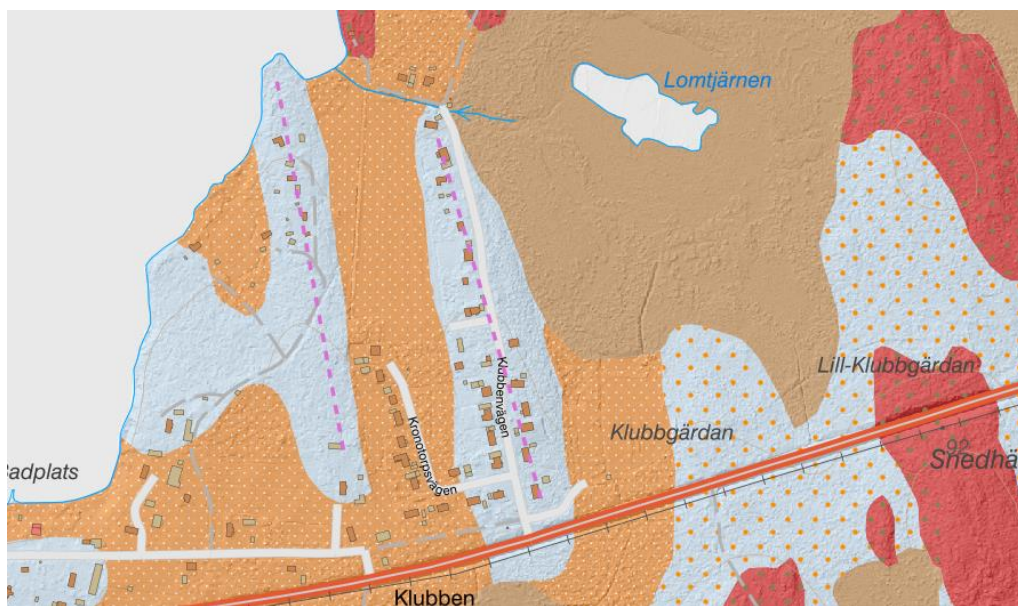
I områdets norra del ligger en moränkulle i den västra delen, från denna sluttar det ned mot myrmark och Lomtjärnen. Den södra delen består av postglacial sand i den västra delen, ett tunt lager svallsediment ovan morän i den östra samt myrmark i norra delen, se Figur 2.

Figur 2. Jordarter hämtade från SGU:s kartvisare (SGU.se hämtad 2020-04-28).

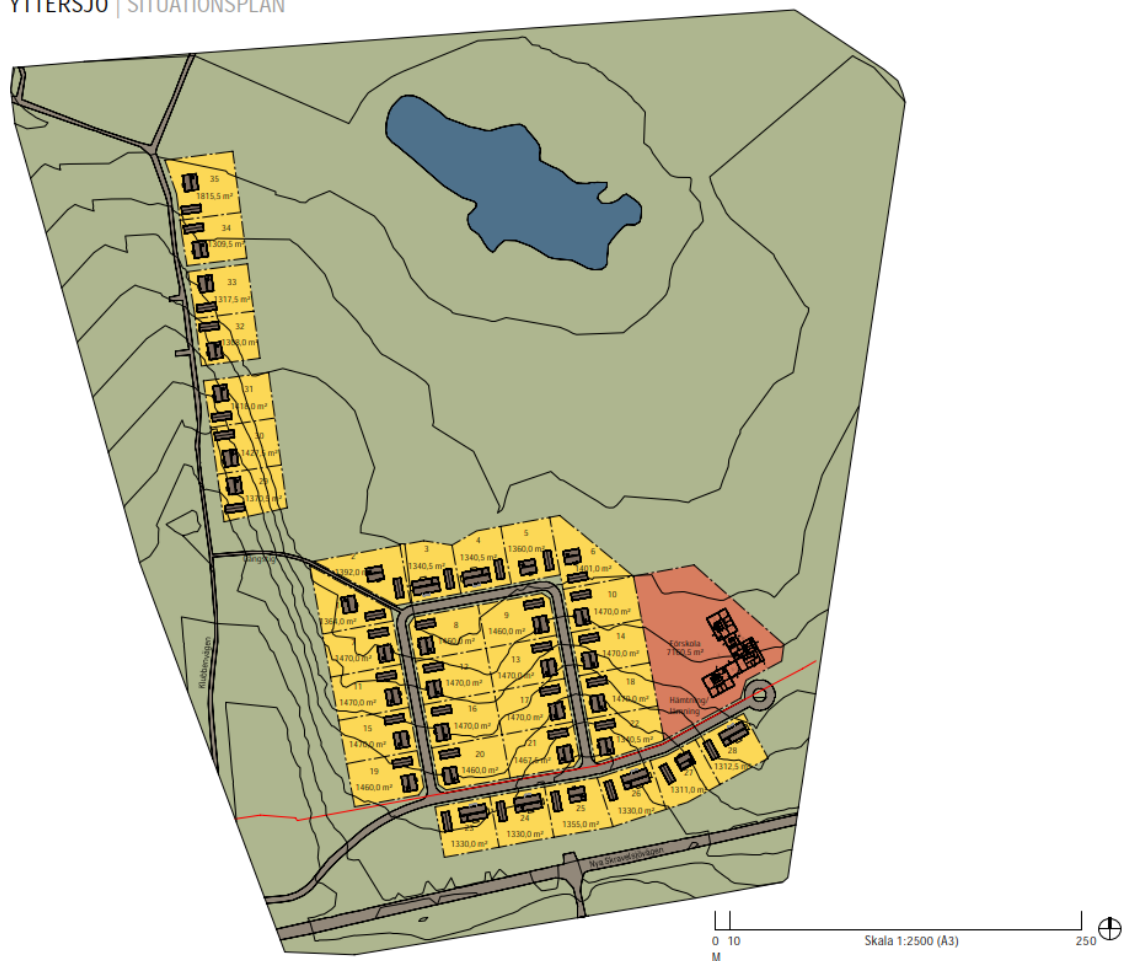
Planerad bebyggelse är ett tomtområde med villor, flerbostadshus, kedjehus, radhus samt en förskola enligt situationsplan i Figur 3.

Figur 3. Indelning av tomtområden.

Planområdet är uppdelat i två delar, se Figur 3. Området består av skogsmark med inslag av myrmark samt odlingsmark i den södra delen. Landskapet är lätt kuperat med en svag nordlig lutning i riktning mot Lomtjärnen.

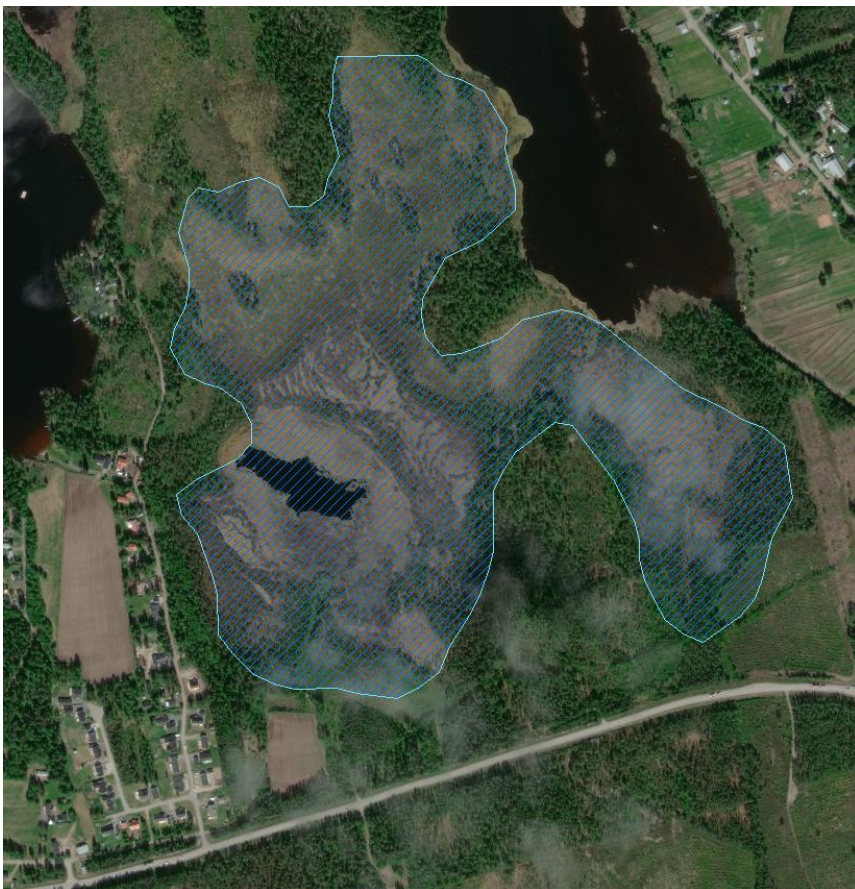
Enligt våtmarksinventeringsinventering publicerad av Naturvårdsverket (2020) utgörs delar av planområdet av områden med högt naturvärde. Utbredningen av områden med höga naturvärden visas i Figur 4. På grund av de höga naturvärdena är det aktuellt att genomföra åtgärder som bidrar till bibehållen grundvattenbildning i planområdet, för att minimera påverkan på vattenbalansen i våtmarken.

Figur 4. Områden som bedömts ha höga naturvärden visas med blå markering (Naturvårdsverket, 2020).

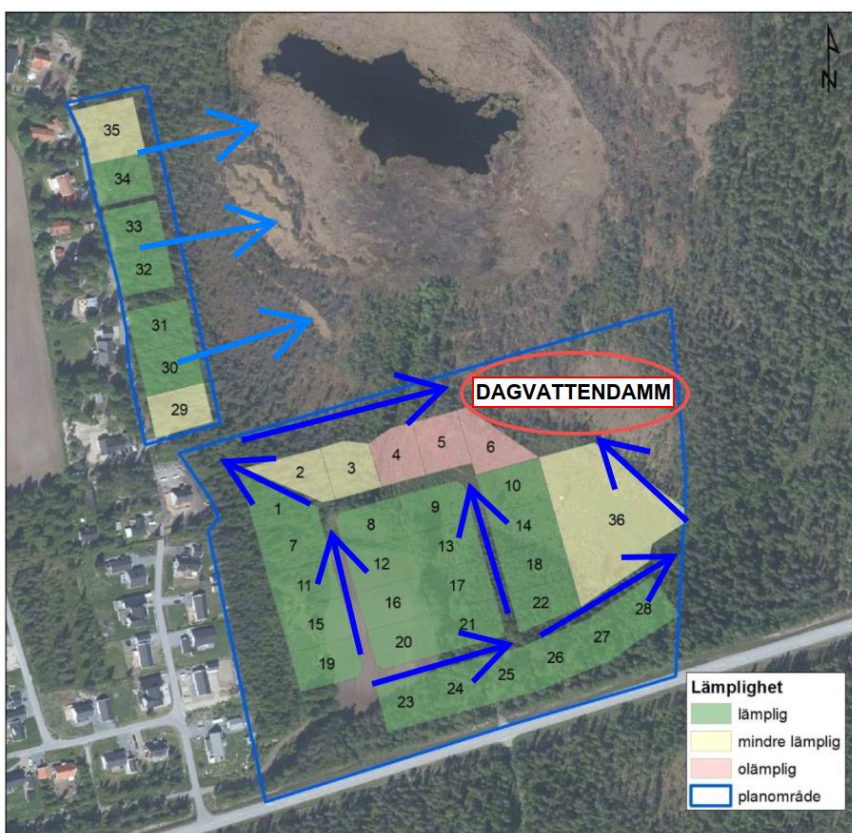
För att bibehålla grundvattenbildningen inom planområdet rekommenderas anläggning av svackdiken för bortledning av dagvatten. Dessa bör anläggas så grunt att de inte orsakar någon avsänkning av grundvattennivåer i området, vilket kan få till följd att delar av planområdet behöver höjas. Svackdiken anläggs som grunda, växtbeklädda diken med relativt flack lutning. På grund av låga flödes hastigheter kan dagvatten fördröjas och infiltrera i svackdikena, förutsatt att de anläggs med genomsläpplig botten.

Utöver svackdiken föreslås anläggning av en dagvattendamm norr om den södra delen av planområdet för fördröjning och infiltration av dagvatten från svackdikena. Dammen föreslås anläggas med genomsläpplig botten så att dagvatten tillåts infiltrera och bidra med grundvattenbildning till Lomtjärnen. En hög höjdsättning av kvartersmarken rekommenderas för

Figur 7. Föreslagna åtgärder för infiltration av dagvatten. Mörkblå pilar visar föreslagna lägen för svackdiken för avledning av dagvatten till dagvattendamm. Ljusblå pilar visar rinnvägar för föreslagna vattenutkastare i den norra delen av planområdet.
